# Brühler Heimatblätter

## Mit dem Schlangenstein poliert Altäre aus Stuckmarmor

# Ein spätmittelalterlicher Töpferofen aus der Tiergartenstraße in Brühl

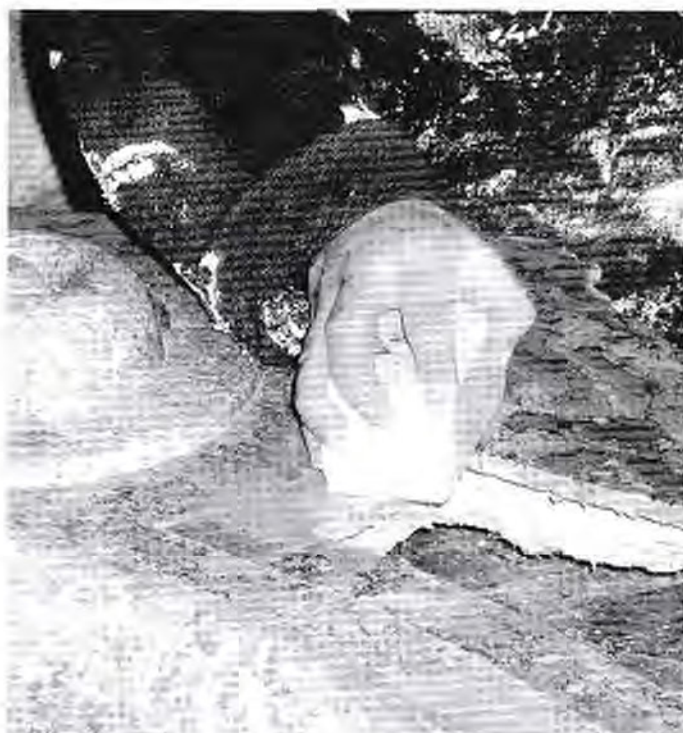
Der Stuckmarmor wird mit dem Schlangenstein poliert.  
Foto: Dr. Frank Kretzschmar

Es folgten vielfache Schleifvorgänge, zunächst mit unterschiedlichen Bimssteinen, dann mit dem Schlangenstein, einem Naturschleifstein aus Schottrand und schließlich mit immer feiner gekörnten Nassschleifpapieren. Dazwischen lagen weitere Spachtelvorgänge.

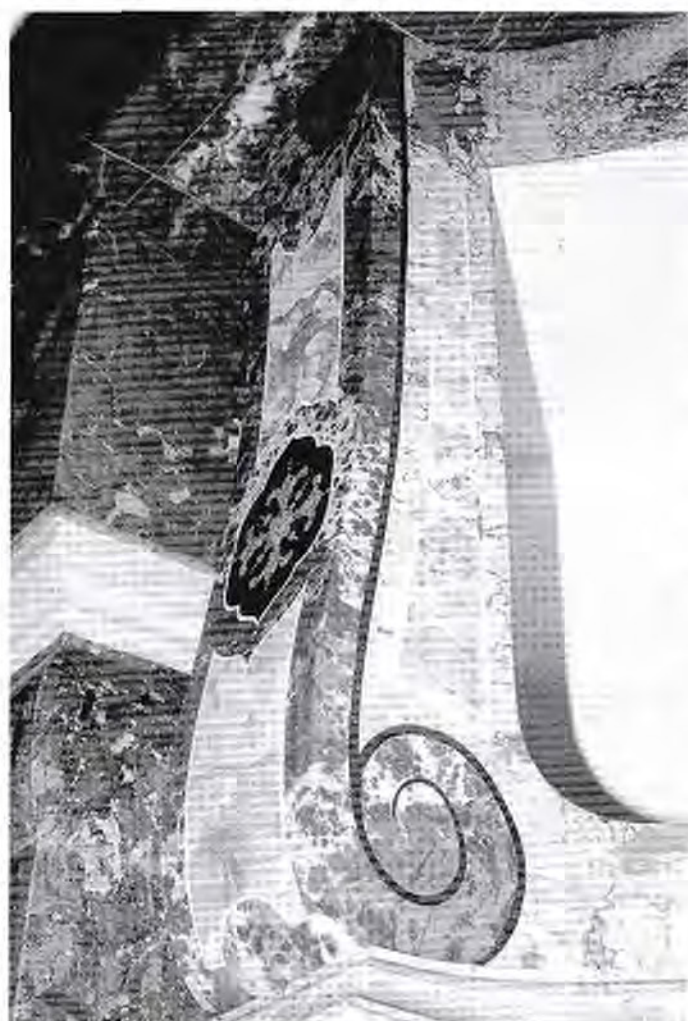
Die wiederhergestellte Stuckmarmorsäule.

Als Erstes wurden die beiden vorhandenen Stuckmarmorsäulen überarbeitet, indem die Fehlstellen ergänzt und bis zum Glanz geschliffen wurden. Nach dem Vorbild wurden die fehlenden sechs weiteren Säulen vorbereitet. Dazu wurden zunächst die Stuckmarmorgrundkerne aus einem Gips-Kalk-Sandmörtel, der eine hohe Festigkeit erreicht, auf einer Balusterdrehbank gefertigt.

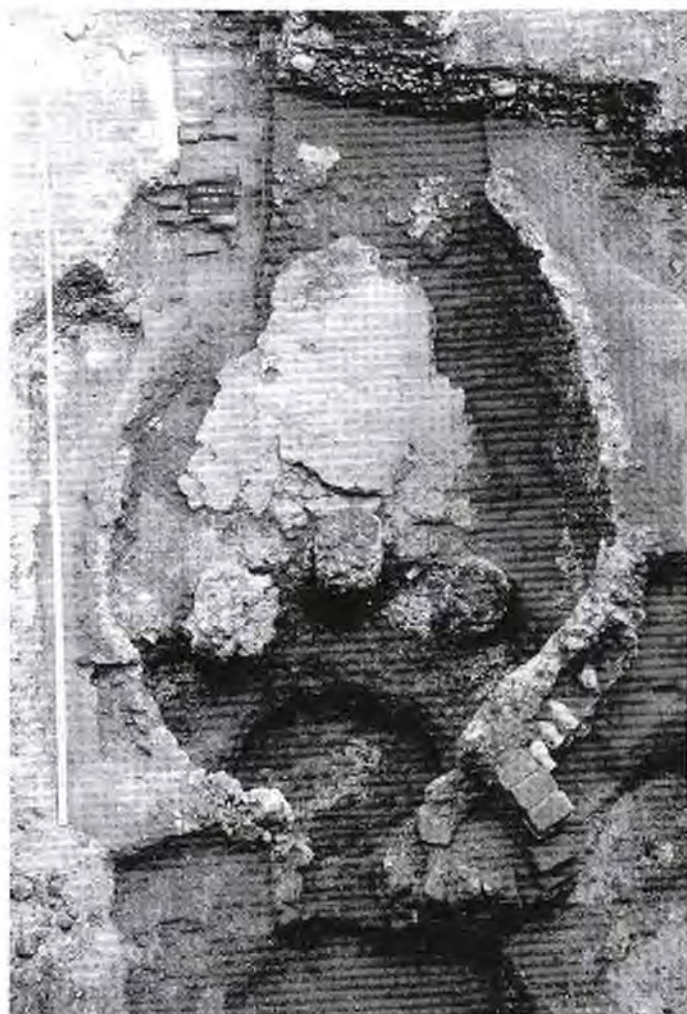
Abb. 3 Gesamtansicht des Töpferofens von Westnordwesten.

Sohle der Feuerungsgrube und der höchsten Stelle der Bodenplatte beträgt ca. 2,25 m (vgl. Abb. 3 „Gesamtansicht des Töpferofens“).

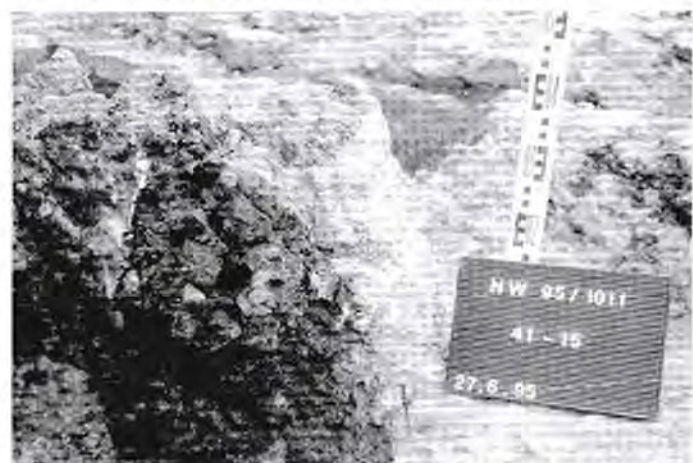
Abb. 4 Lehmsäule mit Astnegativ.

Ein wichtiges konstruktives Merkmal befindet sich an der nördlichsten der Lehmsäulen im Zentrum des Ofens. Dieser zeigt Ansätze von zwei rundlichen, waagerechten Querstreben, wobei der Abzweig zum mittleren Stempel das deutliche Negativ eines Astes in der Mitte trägt (vgl. Abb. 4 „Lehmsäule

mit Astnegativ“). Dies könnte auf eine Art „Feuergitter“ hindeuten, um den direkten Flammenstrom in den Brennraum zu verhindern.<sup>7)</sup> Den gleichen Zweck erfüllten auch in die Zwischenräume (Züge) platzierte Gefäße, wie zwischen dem mittleren und südlichen Stempel nachgewiesen. Ein kleiner Lehmsäulenrest, der vom Feuergitter stammen könnte, wurde in der Verfüllung des Feuerungsraumes dokumentiert.

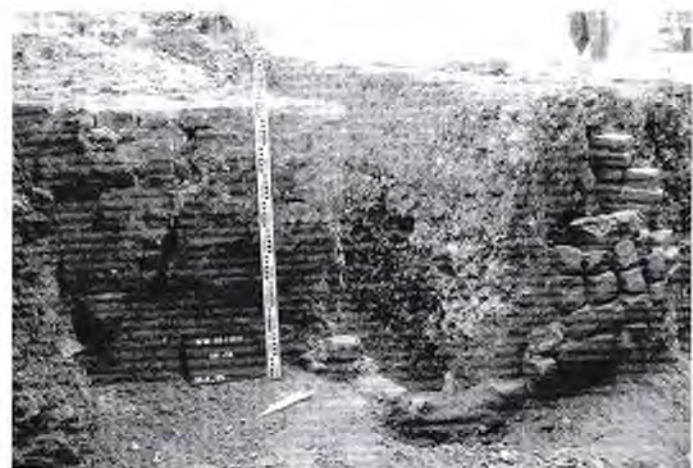
Abb. 5 Schürloch mit Stützmauer.

Weitere Konstruktionsmerkmale befanden sich am Schürloch auf der Westseite. Der kleine Zugang war mit einer noch einlagig erhaltenen Feldbrandziegelmauer gefaßt, die auf den anstehenden Kies gesetzt worden war (vgl. Abb. 5 „Schürloch mit Stützmauer“). Während der nördlich anschließende Bereich durch moderne Kellermauern gestört war, befindet sich südlich eine noch bis zu 0,80 m hoch erhaltene, steilwandige Ziegelsteinverkleidung (42), die vor einer auf den Ofen zulaufenden, mauersteinbreiten Wand (43) aus gleichem Material

endet. Es darf vermutet werden, dass beide Befunde eine Art Stützfunktion hatten, da gerade hier, bedingt durch die große Höhe der Kuppel, ein enormer Seitendruck auf den Wänden lastete. Diese Annahme wird auch dadurch gestützt, dass in diesem Bereich eine Ausbesserungszone (47) mit lagenhaft gestapelten Fehlbränden und Lehm hinter der rissigen Ofenwand dokumentiert werden konnte (vgl. Abb. 6 „Ausbesserungszone mit Fehlbränden“). Der Mauerrest (43) läuft kurz davor aus. Gleichzeitig ist anzunehmen, dass sich die

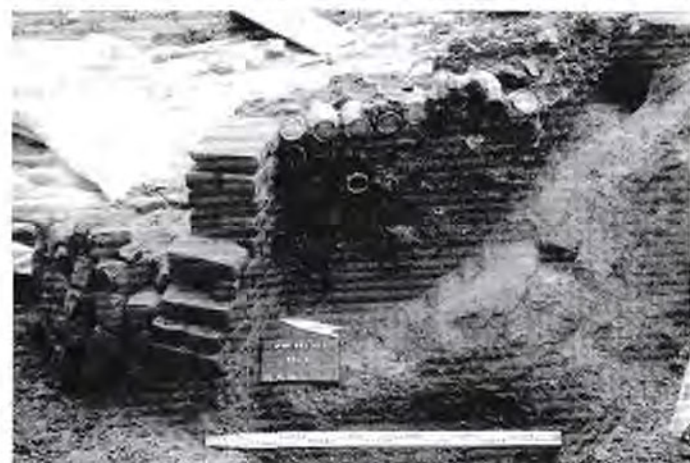
Abb. 6 Ausbesserungszone mit Fehlbränden.

Heizergrube nach Süden erweiterte und nach ca. 2,50 m Erstreckung in einer unregelmäßigen Reihe von Fehlbrandgefäßen endete, die nur ausschnittshaft erfasst werden konnte. Im Grubeninhalt fallen neben zahlreichen Fehlbrandgefäßen und Keramikfragmenten, Ton, Ofenschlacke, gebranntem Lehm und Holzkohle auch größere verkohlte Äste und Holzstücke auf.

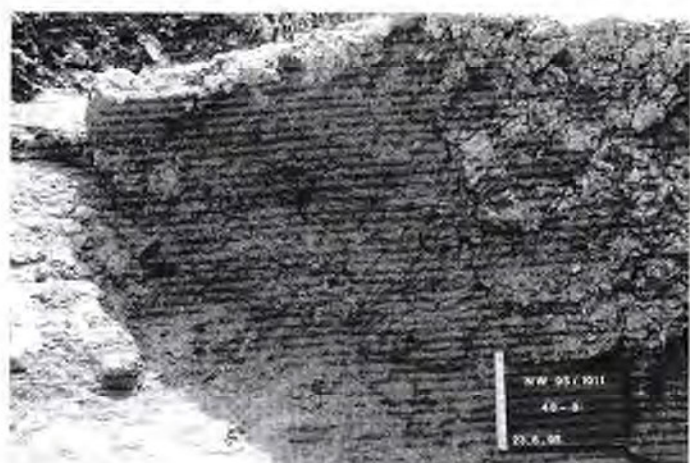
Abb. 7 Ausbesserungszone mit Fingerverstrichspuren.

Am östlichen Ende des Brennraumovals konnte eine zweite Ausbesserungsschicht aufgenommen werden. Eindrucksvoll zeigten sich hier auf einer größeren Fläche die Fingerverstrichspuren im aufgetragenen Lehm (vgl. Abb. 7 „Ausbesserungszone mit Fingerverstrichspuren“). Diese machen allerdings auch deutlich, dass der Ofenbetrieb kurze Zeit später eingestellt wurde, da auf der Oberfläche nur geringe Versinterungserscheinungen zu bemerken waren.

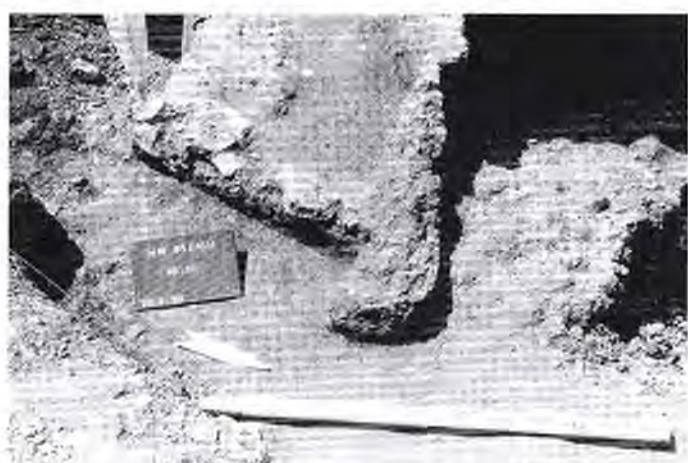
Abb. 8 Eingang zum Brennraum.

Der Eingang zum Brennraum war an der südlichen Wange, wie bereits erwähnt, gut erhalten. Die Ofenwand schwingt rundlich nach außen und ist verdickt (vgl. Abb. 8 „Eingang zum

Brennraum“). Starke Verziegelungsspuren kennzeichneten den Eingangsbereich, der noch leicht nach Osten anstieg. Wenn man sich den Ofen mit etwa zwei spiegelbildlichen Hälften vorstellt, dann läßt sich ein etwa 1,85 m breiter Zugang an der Basis rekonstruieren. Er dürfte aber wegen des Hitzeverlustes nur schwach gewölbt gewesen sein und musste wohl während des Brennvoranges abgedeckt werden.

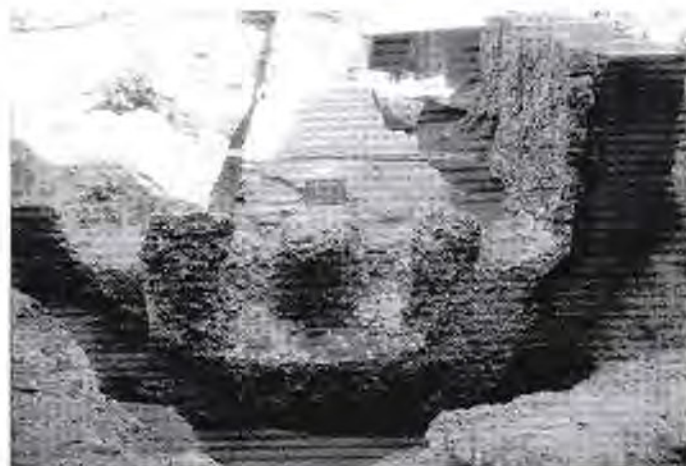
Abb. 9 Schnitt durch den Feuerungsraum.

Das Zentrum des Brennraumes weist eine unregelmäßig-dreieckige, mit einer Spitze nach Osten reichende Bodenplatte (37) aus hart verziegeltem Lehm auf, die in der Mitte bis über 0,20 m mächtig war. An der leicht welligen Oberfläche befanden sich angebackene Gefäßreste und Abdrucknegative. Zu den Wandungen hin wurde die Platte dünner und brach unregelmäßig ab. Der anschließende Bereich war durch ein lockeres Ziegelmehl-Lehm-Gemisch gekennzeichnet. Es wäre

denkbar, dass die Zonen vor den Wandungen eine Art Feuerungskanal bildeten, wodurch der Feuerstrom um das Brenngut herum bis in die hinteren Teile der Kammer gelenkt wurde.
